## **A IDENTIFICATION**

1. APPELLATION actuelle **Centre Sainte-Croix**  
Autre(s) appellation(s) **Saint-Vincent-Ferrier**
2. No. dossier **49**
3. No. réf. Archives CSDM **448 / 448**
4. ANNÉE de construction **1938**
5. ARCHITECTE concepteur **Joseph Sawyer**
6. FONCTION actuelle **Centre d'éducation des adultes**
7. COORDONNÉES **85, rue Jarry Ouest  
Montréal, QC H2P 1S6  
(514) 596-4381**
8. PERSONNE ressource **Madame Monette Boucher, directrice  
Madame Jocelyne Bélanger, professeure**
9. PHOTO de la façade principale

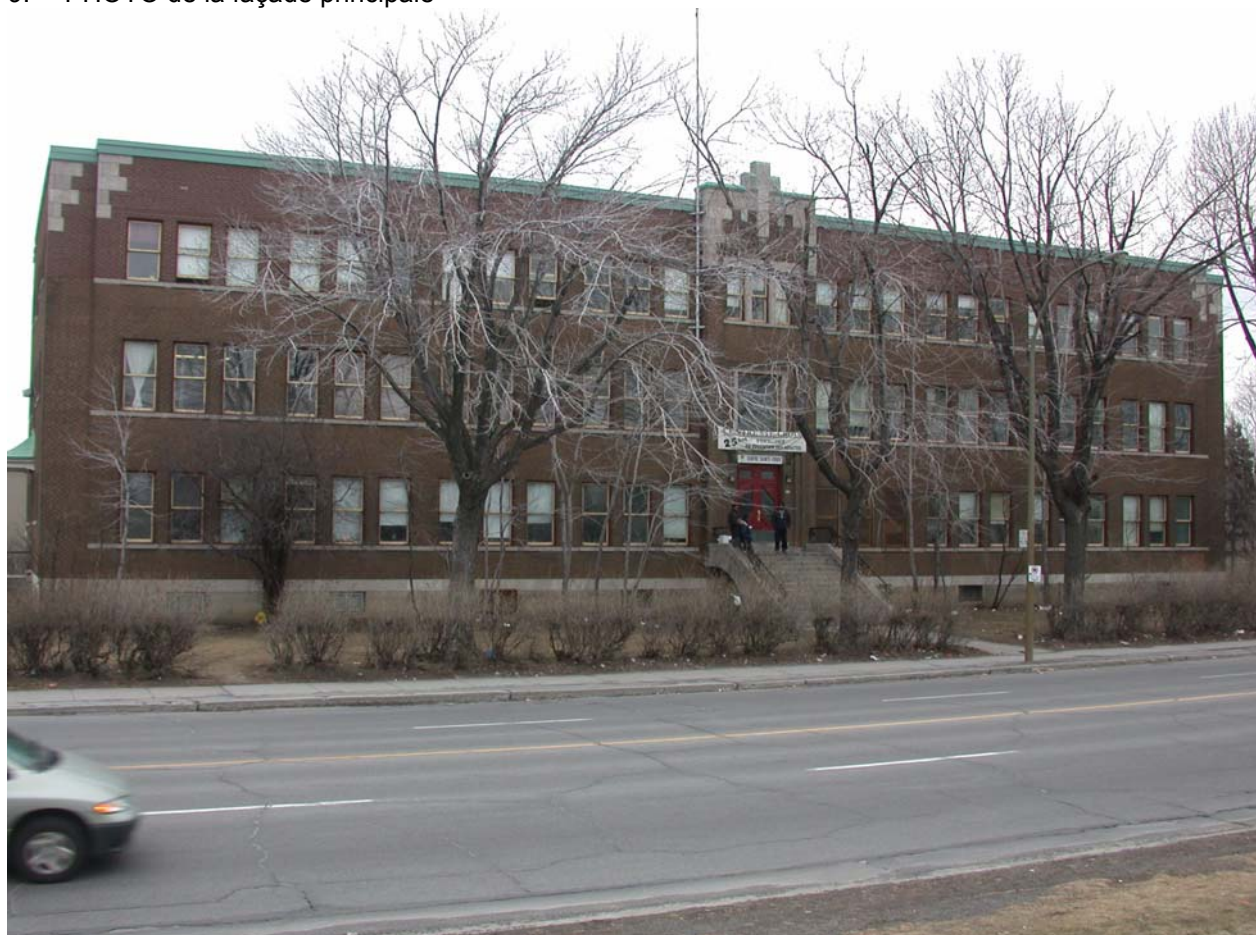
Centre Sainte-Croix, façade sud, rue Jarry • Pascale Beaudet et Caroline Tanguay, mars 2002

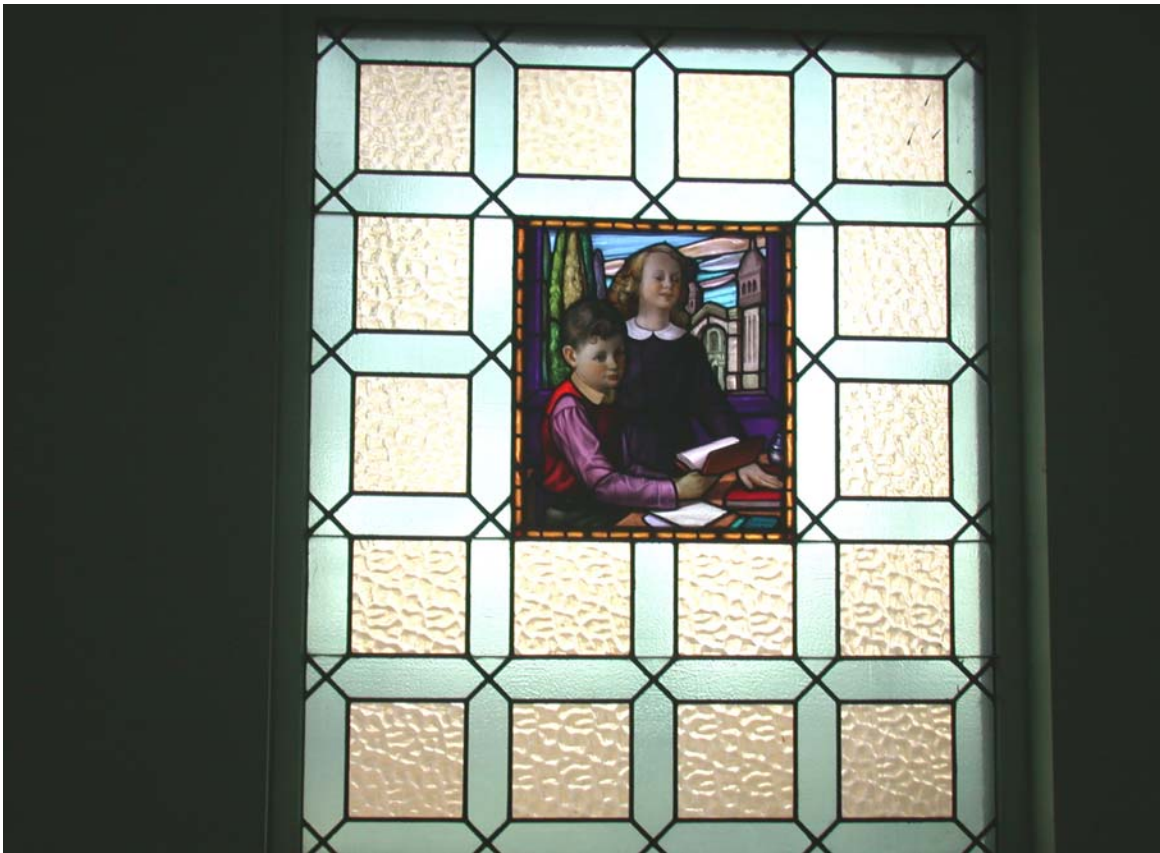
**Vitrail signé de Guido Nincheri, représentant deux écoliers, un garçon et une fille en costume scolaire derrière lesquels on aperçoit l'église Saint-Vincent-Ferrier. Ce vitrail est en excellent état. La signature est accompagnée d'une adresse « 1832 Blvd. Pie 9 ».**

Centre Sainte-Croix, vitrail • Pascale Beudet et Caroline Tanguay, mars 2002
