A IDENTIFICATION

1. APPELLATION actuelle **FACE**
Autre(s) appellation(s) **MONTREAL HIGH SCHOOL**
2. No. dossier **8**
3. No. réf. Archives CSDM **095B / —**
4. ANNÉE de construction **1914**
5. ARCHITECTE concepteur **E. et W. S. Maxwell**
6. FONCTION actuelle **École primaire et secondaire**
7. COORDONNÉES **3449, rue University
Montréal, QC H3A 2A8
(514) 350-8899**

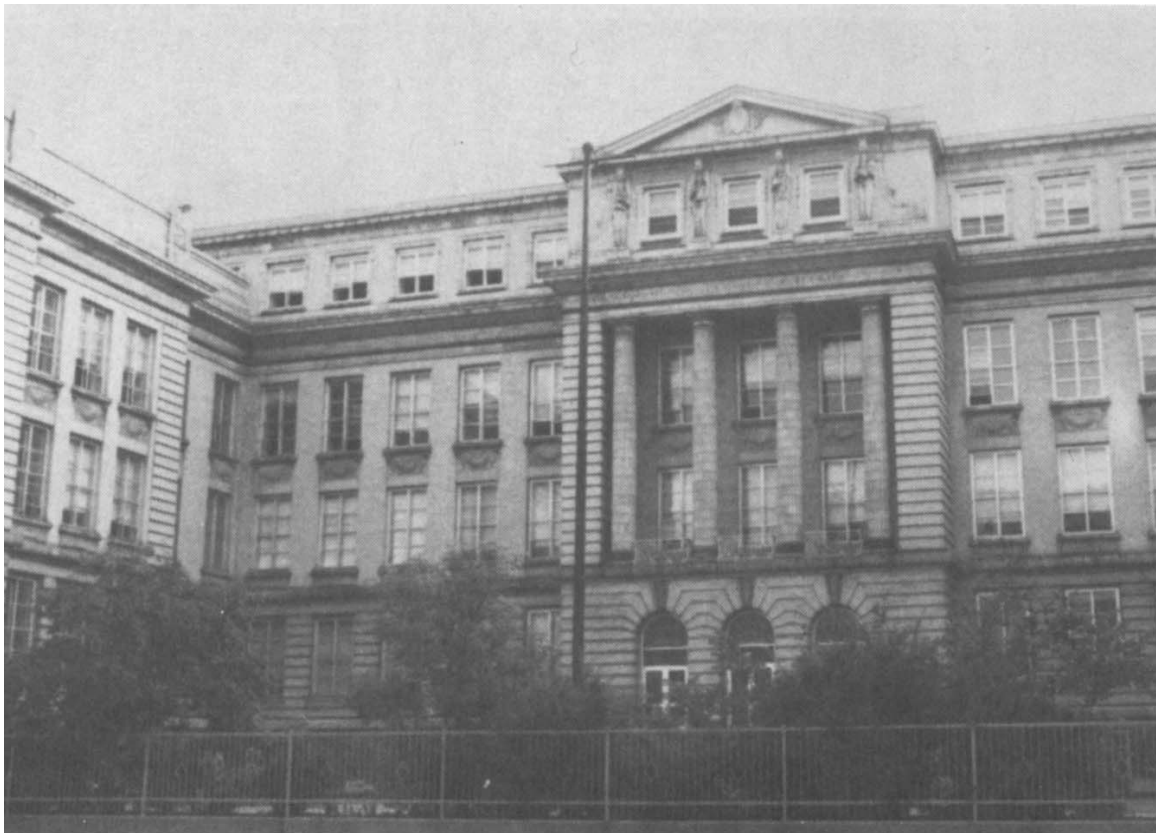
www.face.csdm.qc.ca
8. PERSONNE ressource **Monsieur Mason, directeur-adjoint,
Madame Gisèle Chevalier, enseignante**
9. PHOTO de la façade

Communauté urbaine de Montréal, 1975
