A IDENTIFICATION

1. APPELLATION actuelle **SAINT-ANSELME**
Autre(s) appellation(s) **FRONTENAC**
2. No. dossier **30**
3. No. réf. Archives CSDM **047 / 047**
4. ANNÉE de construction **1910**
5. ARCHITECTE concepteur **Dalbé Viau**
6. FONCTION actuelle **École primaire**
7. COORDONNÉES **2743, rue de Rouen
Montréal, QC H2K 1N2
(514) 596-5820
stanselme@csgm.qc.ca**
8. PERSONNE ressource **Monsieur Robert Trudeau, directeur**
9. PHOTO de la façade

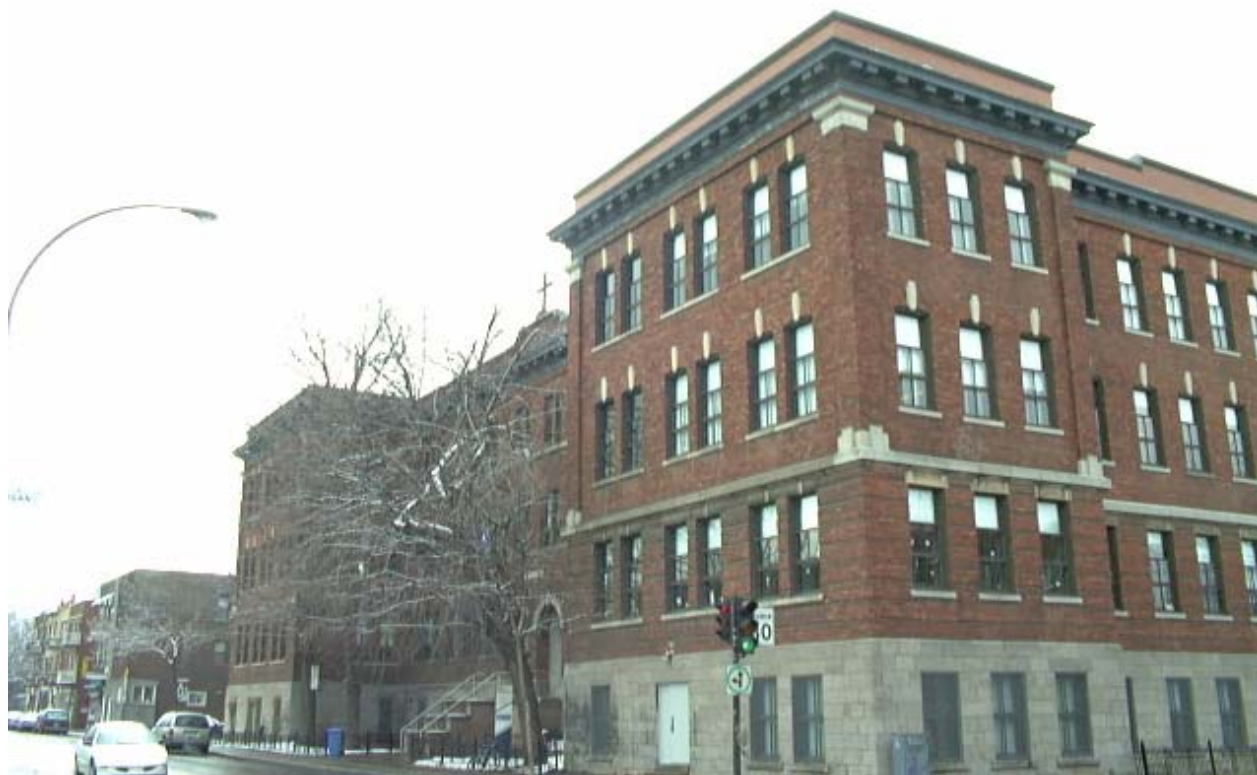
Saint-Anselme, rue de Rouen, vue vers l'Ouest, Isabelle Bouchard et Gabriel Malo, novembre 2000

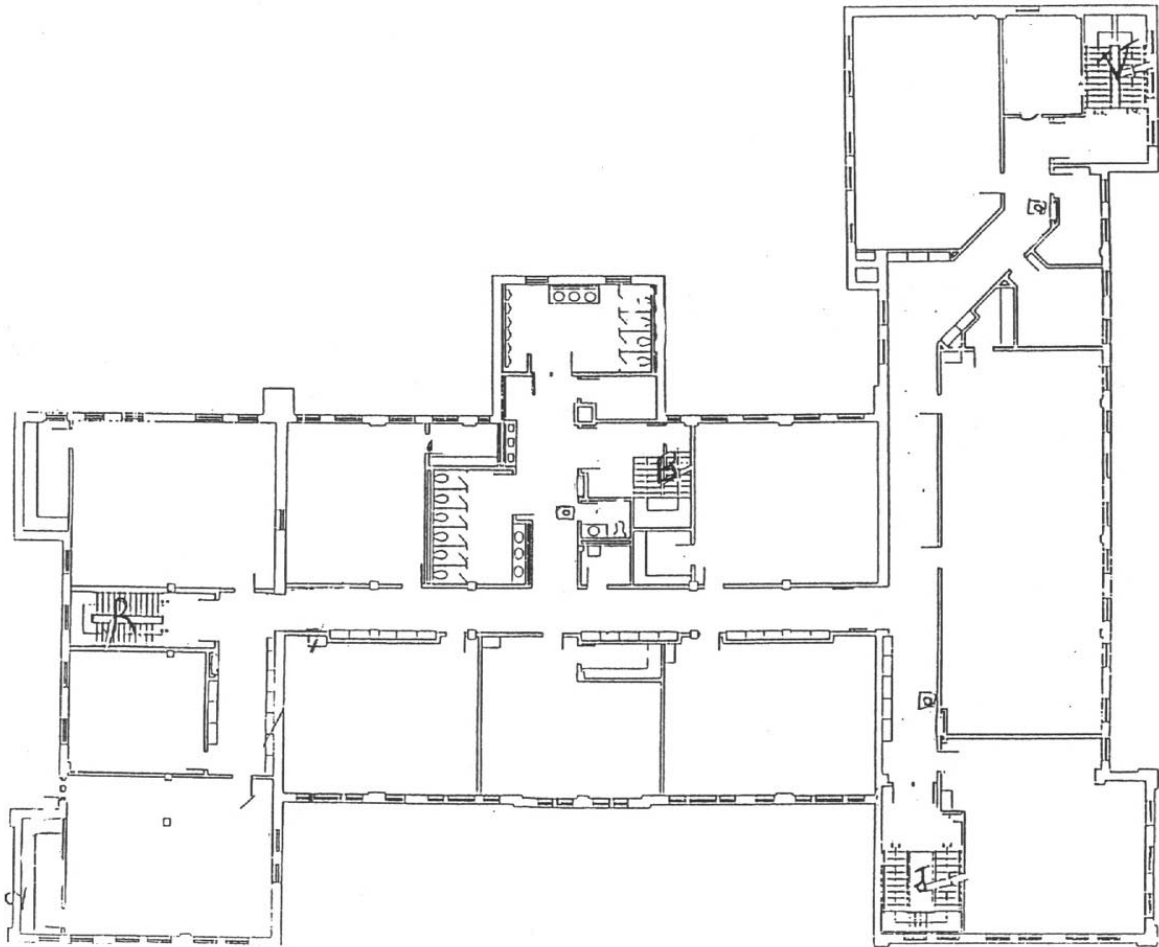
d) Plan schématique
Plan du 3^e niveau (1^{er} étage).

Bâtiment de forme et de plan particulier. Il est difficile de connaître l'évolution exacte de la construction. L'édifice comprend un corps central, parallèle à la rue de Rouen. Deux corps latéraux perpendiculaires complètent le plan. On ne peut parler d'un véritable plan en "H" puisque la disposition des classes ne suit pas tout à fait cette typologie. L'organisation de l'espace est irrégulière.

Complexe et irrégulière. Une seule entrée, dédoublée, au centre de la façade principale. Une des deux portes a été condamnée. Au centre du r.-de-c., à partir du hall, un corridor latitudinal jusqu'à la cour (issues) relié à un escalier vraisemblablement ajouté (code du bâtiment). Hall d'entrée au croisement d'un corridor longitudinal, non-traversant. Ce corridor est situé vis-à-vis une cage d'escalier dans le corps latéral gauche (Ouest). L'autre corps de l'édifice (Est) est organisé suivant un corridor latéral, côté cour, distribuant l'accès à une série de classes le long de la rue. Ce corridor suit un coude à 45° pour rejoindre une cage d'escalier dans le coin du bâtiment. Une autre cage d'escalier dans le coin opposé de cette même partie du bâtiment. Finalement, au dernier niveau, un corridor-passerelle, sur le dessus de la toiture du 3^e niveau, relie les deux parties de l'école, d'où l'impression de "faux" de la façade de la portion centrale de l'école quant au nombre d'étages. Le réseau de circulation semble être le fruit d'une réfection importante de l'intérieur. De plus, il n'y a aucune correspondance avec la composition de la façade, à l'extérieur, ni de logique régulière ou systématique dans l'articulation des corridors et cages d'escaliers à l'intérieur.
