A IDENTIFICATION

1. APPELLATION actuelle **SOPHIE-BARAT**
Autre(s) appellation(s) **PENSIONNAT DU SACRÉ-CŒUR DU SAULT-AU-RÉCOLLET**
2. No. dossier **43**
3. No. réf. Archives CSDM **056 / 620**
4. ANNÉE de construction **À partir de 1855**
5. ARCHITECTE concepteur **David Jerome Spence** (en partie)
6. FONCTION actuelle **École secondaire**
7. COORDONNÉES **1239, boul. Gouin E.
Montréal, QC H2C 1B3
(514) 595-5535
sbarat@csgdm.qc.ca
www.csgdm.qc.ca/s_barat**
8. PERSONNE ressource **Madame Lucette Gagnon, adjointe administrative**
9. PHOTO de la façade

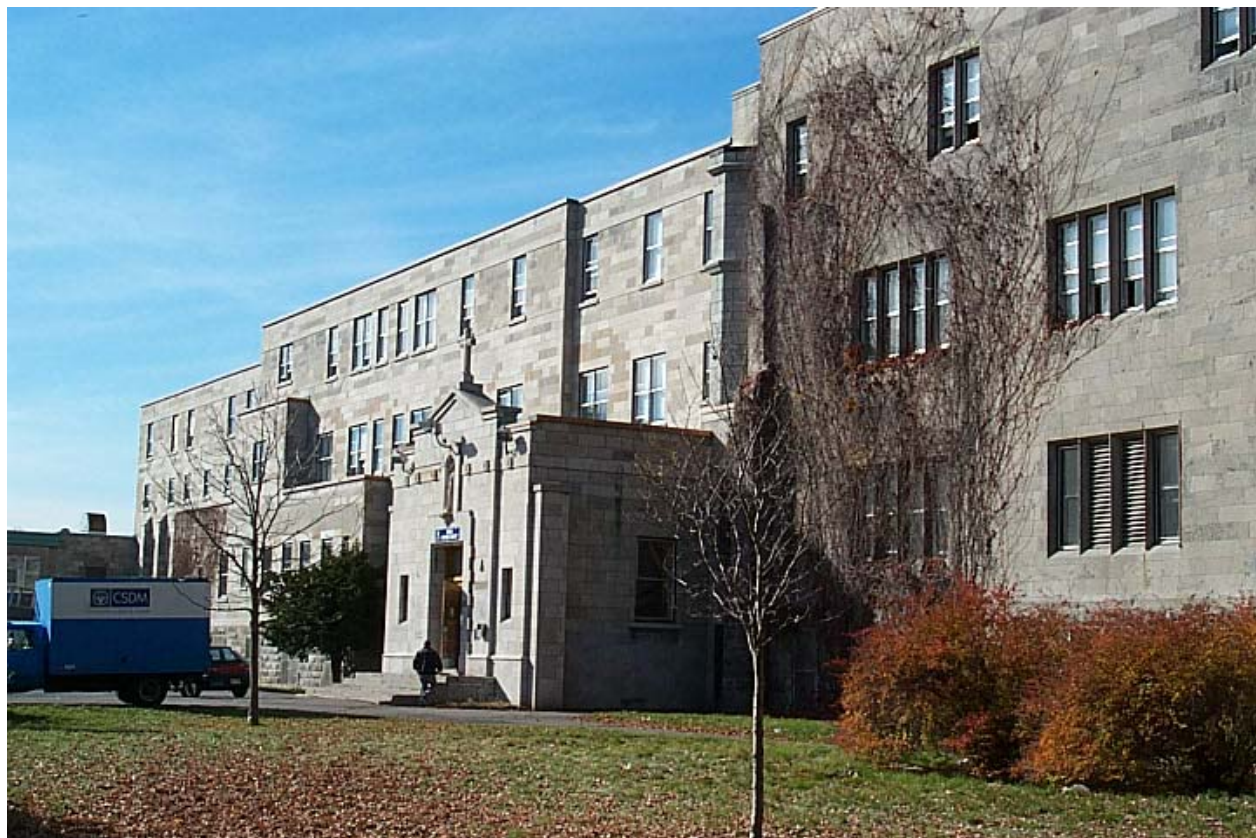
Sophie-Barat, boulevard Gouin E., vue vers l'Ouest, Isabelle Bouchard et Gabriel Malo, octobre 2000.
