## **A IDENTIFICATION**

1. APPELLATION actuelle **VICTOR-DORÉ**  
Autre(s) appellation(s)
2. No. dossier **44**
3. No. réf. Archives CSDM **343 / 343**
4. ANNÉE de construction **1960**
5. ARCHITECTE concepteur **Duplessis, Labelle et Derome**
6. FONCTION actuelle **École primaire spéciale**
7. COORDONNÉES **1350, boul. Crémazie Est  
Montréal, QC H2E 1A1  
(514) 596-4300  
vdore@csgdm.qc.ca**
8. PERSONNE ressource **Monsieur Michel Tessier, directeur**
9. PHOTO de la façade

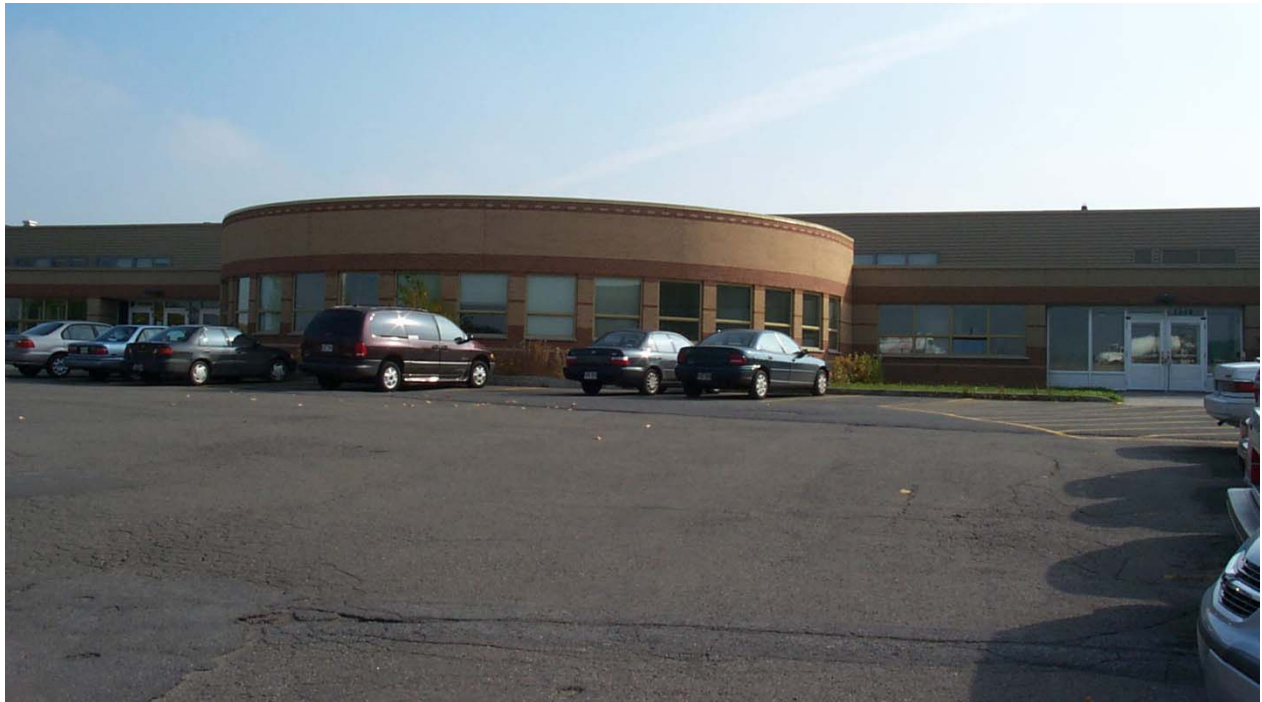
Victor-Doré, boul. Crémazie E., vue vers le Sud • Isabelle Bouchard et Gabriel Malo, 2000
