A IDENTIFICATION

1. APPELLATION actuelle **Carrefour d'éducation populaire de
Pointe Saint-Charles**
Autre(s) appellation(s) Saint-Gabriel maternelle / Saint-Jean l'évangéliste annexe / Sainte-
Marie-Salomé / Sainte-Croix
2. No. dossier **46**
3. No. réf. Archives CSDM **010 / 010**
4. ANNÉE de construction **1878**
5. ARCHITECTE concepteur **N. d.**
6. FONCTION actuelle **Location (BTI)**
7. COORDONNÉES **2356, rue Centre
Montréal, QC H3K 1J7
(514) 596-4444**
8. PERSONNE ressource **Monsieur Donald Nolet, coordonateur
Madame Francine Gagnière, réceptionniste**
9. PHOTO de la façade principale

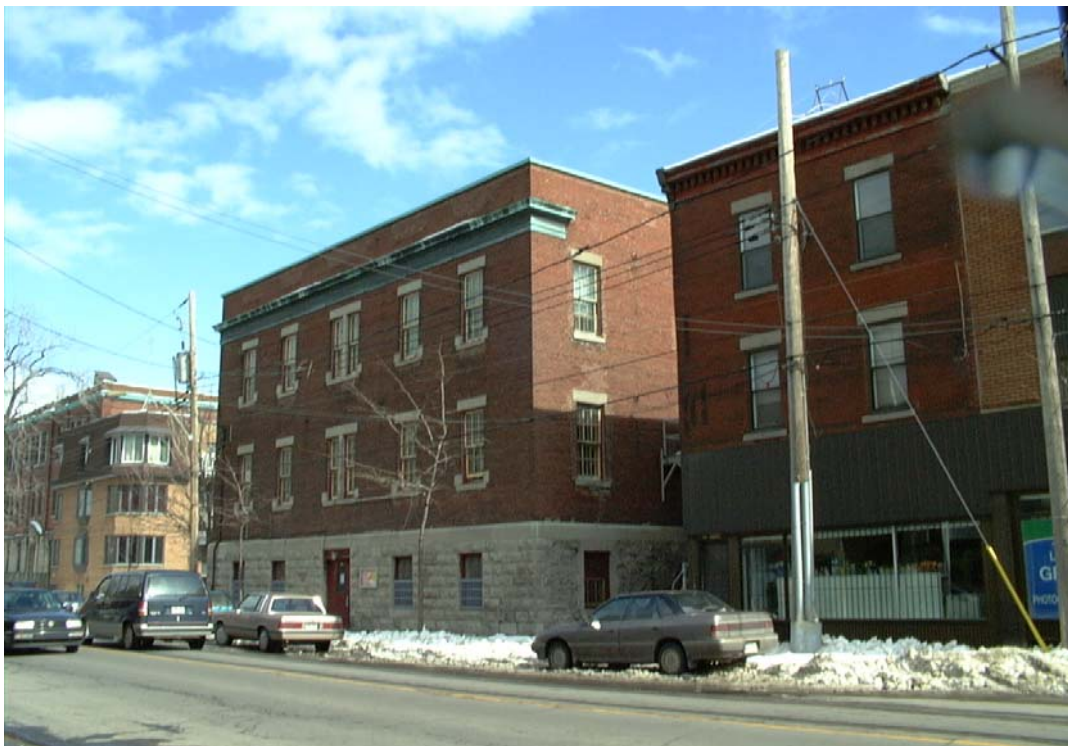
Carrefour d'éducation populaire, façade nord, rue Centre • Pascale Beaudet et Caroline Tanguay, mars 2002

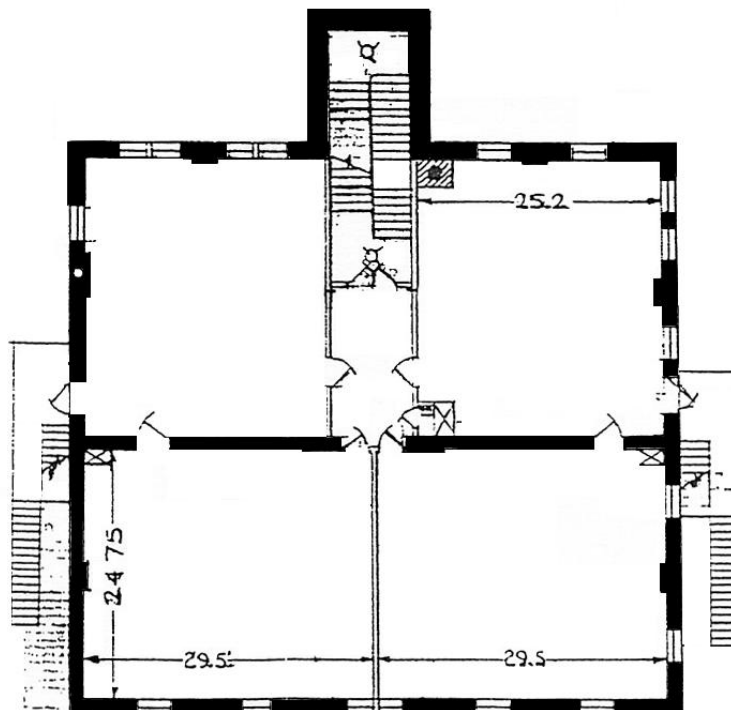
Plan du 1^{er} étage.

Atypique (bâtiment carré, quatre classes par étages).

Escalier et corridor non-traversant, situés tous deux à l'arrière du bâtiment.
