## **A IDENTIFICATION**

1. APPELLATION actuelle **JEAN-BAPTISTE-MEILLEUR**  
Autre(s) appellation(s) **ÉCOLE MEILLEUR**
2. No. dossier **17**
3. No. réf. Archives CSDM **032 / 032**
4. ANNÉE de construction **1925**
5. ARCHITECTE concepteur **Irénée Vautrin et Ludger Venne**
6. FONCTION actuelle **École primaire**
7. COORDONNÉES **2237, rue Fullum  
Montréal, QC H2K 3P1  
(514) 596-5830  
jbmeilleur@csgm.qc.ca**
8. PERSONNE ressource **Monsieur Maurice Lachance, directeur**
9. PHOTO de la façade

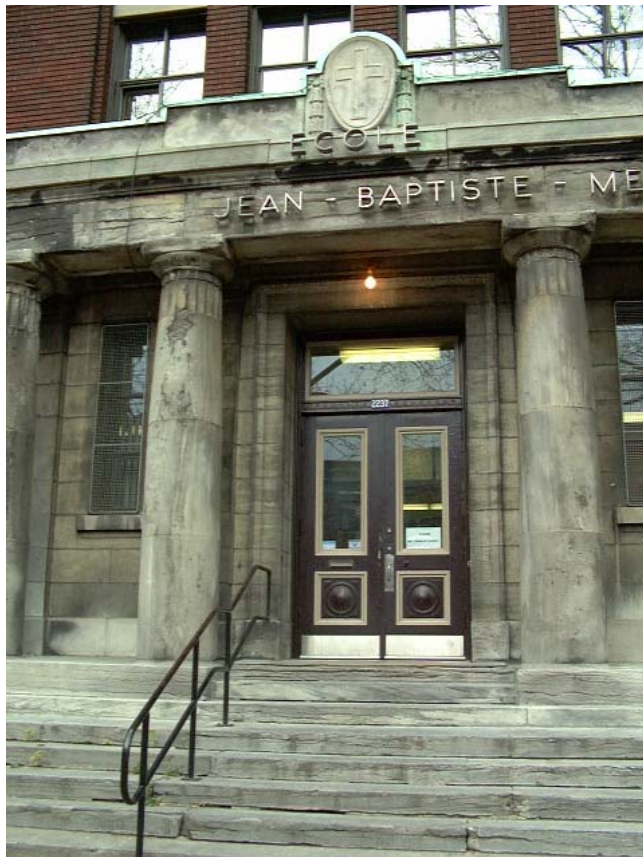
Jean-Baptiste-Meilleur, rue Fullum, vue de l'entrée de l'école (face Ouest),  
Isabelle Bouchard et Gabriel Malo, novembre 2000

**N.B.** Nous devons mentionner nos inquiétudes face à l'état du portail en pierre. Les pierres calcaires des colonnes, de l'entablement ou des pilastres en arrière des colonnes sont dans un état avancé de dégradation, à cause d'infiltrations d'eau, d'effet de la pollution, etc. Le responsable de l'entretien de l'école nous en a fait une démonstration probante : la pierre se désagrège au toucher et certaines pièces de pierre tendent à se détacher de la paroi de la façade. Tant sur le plan de la valeur architecturale remarquable de cet élément unique, que sur le plan de l'entretien nécessaire, nous recommandons une intervention prioritaire sur le portail de cette école, qui comprendrait le respect intégral de cette structure, de ses formes et de ses matériaux.
