A IDENTIFICATION

1. APPELLATION actuelle **SAINT-AMBROISE**
Autre(s) appellation(s)
2. No. dossier **28**
3. No. réf. Archives CSDM **170 / 170**
4. ANNÉE de construction **1924-1925**
5. ARCHITECTE concepteur **J.-O. Marchand**
6. FONCTION actuelle **École primaire**
7. COORDONNÉES **6555, rue de Normanville
Montréal, QC H2S 2B8
(514) 596-4940
stambroise@csdm.qc.ca
www.csdm.qc.ca/st-ambroise**
8. PERSONNE ressource **Madame Mary-Ann Desjardins, directrice**
9. PHOTO de la façade

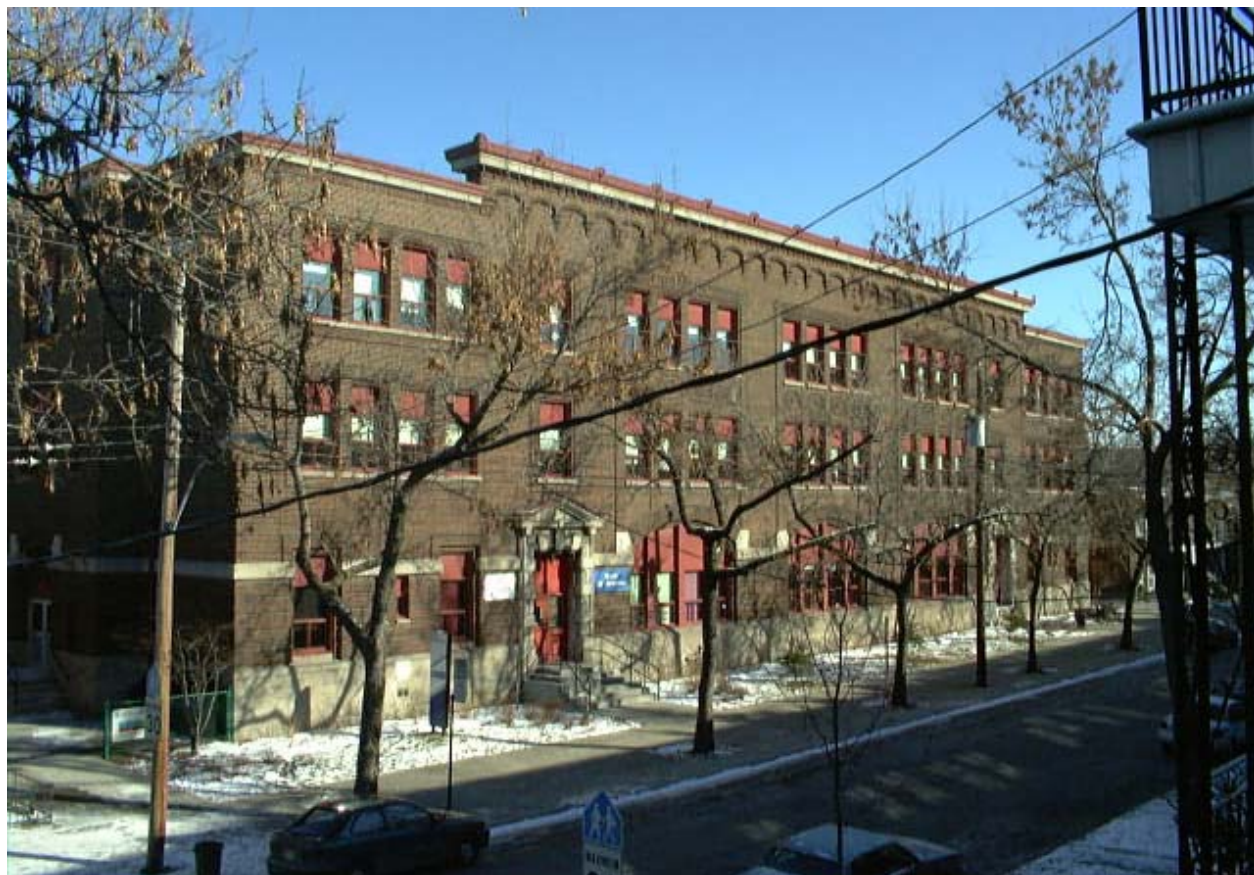
Saint-Ambroise, rue de Normanville, vue vers le Sud • Isabelle Bouchard et Gabriel Malo, novembre 2000
